**RELAZIONE CONCLUSIVA SULL'INDAGINE VIDEO ISPETTIVA ESEGUITA
NEL CANALE FOGNARIO SITO ALL'INTERNO DEL CONDOMINIO IN VIA
KENNEDY NEL COMUNE DI CALTANISSETTA (CL).**

Su incarico della società _____, il giorno 11 novembre 2010, è stata eseguita una indagine video ispettiva nel canale fognario sito all'interno del condominio in via Kennedy nel comune di Caltanissetta (CL).

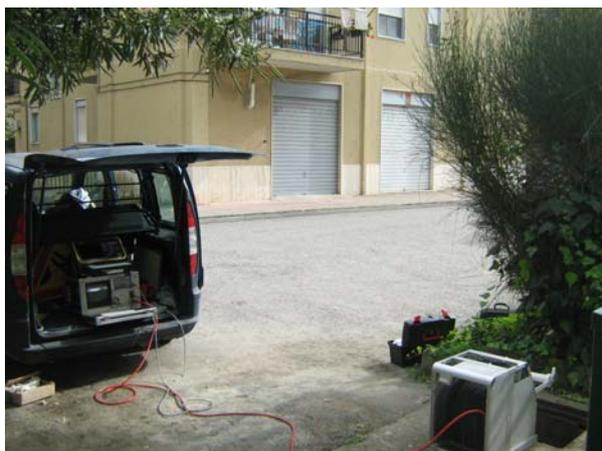
FOTO 1

- A) Inserimento della videocamera all'interno del canale dal pozzetto (pz1) posto alla spalle dell'ingresso del condominio (vedi foto 1);
- B) Inserimento della videocamera all'interno del canale dal pozzetto (pz2) posto in fondo alla discesa di fronte l'ingresso del condominio (vedi foto 2).

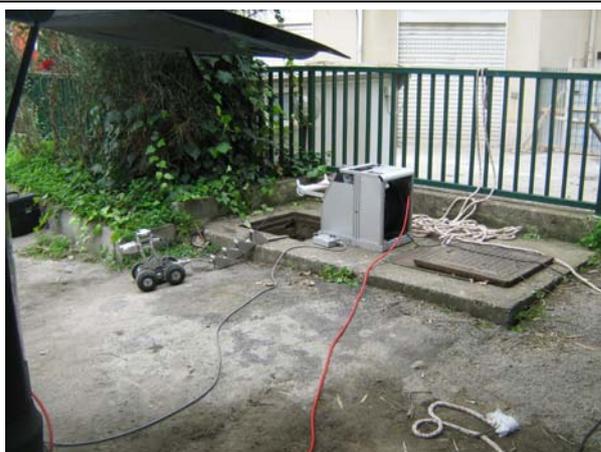
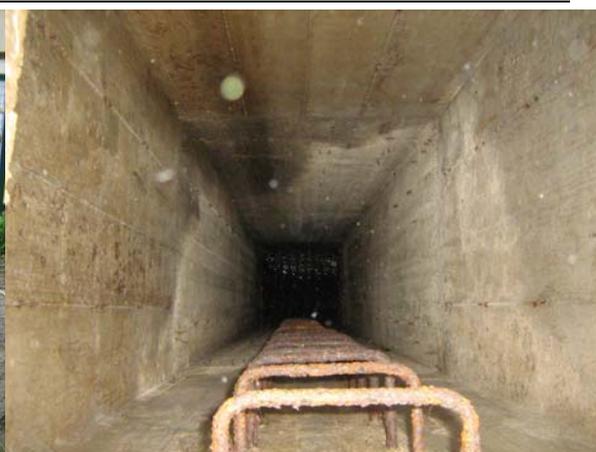
In questa fase il ROVVER è stato calato tramite l'utilizzo di corde e fatto scendere fino alla profondità di 12,00 m circa (vedi foto 3 e foto 4).

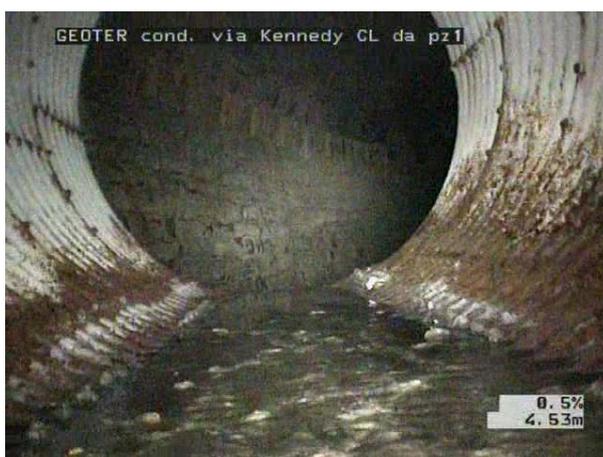
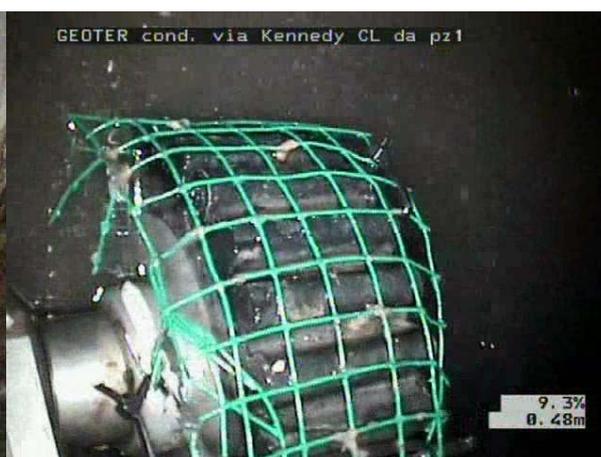
Il canale, inizialmente di forma circolare, presenta una superficie ondulante, per cui il ROVVER è stato attrezzato con una rete metallica in modo tale da formare dei cingoli che potessero aiutarlo nell'avanzata, così come è avvenuto. (vedi foto 5 e foto 6).

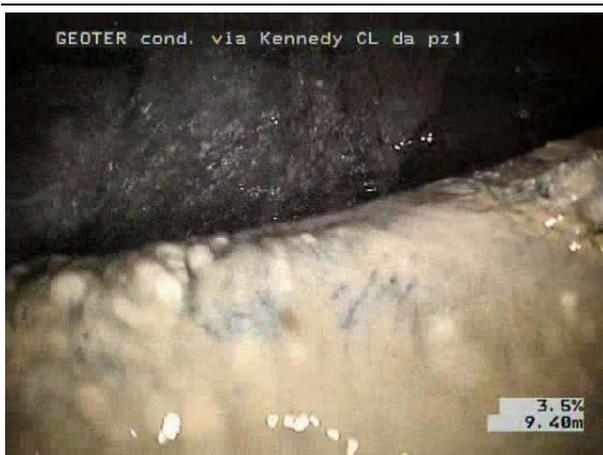
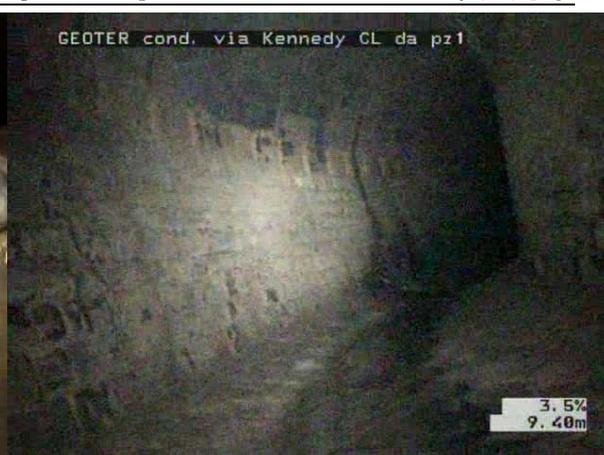
Nel procedere lungo questo tratto non si sono riscontrate rotture di alcun tipo e il ROVVER ha proseguito fino ai 9,40 m. Non si è potuti andare oltre perché a questa misura corrisponde il punto in cui il canale da circolare diventa scatolare in muratura, creando un gradino invalicabile per il ROVVER (vedi foto 7, foto 8).

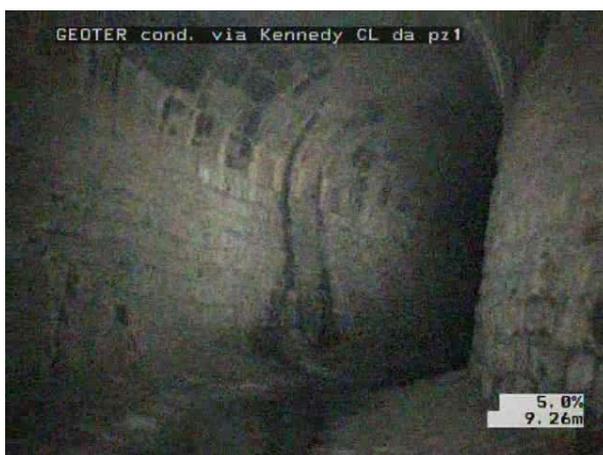
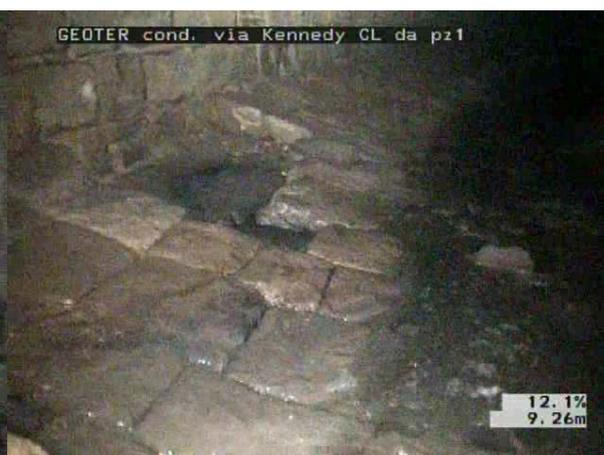
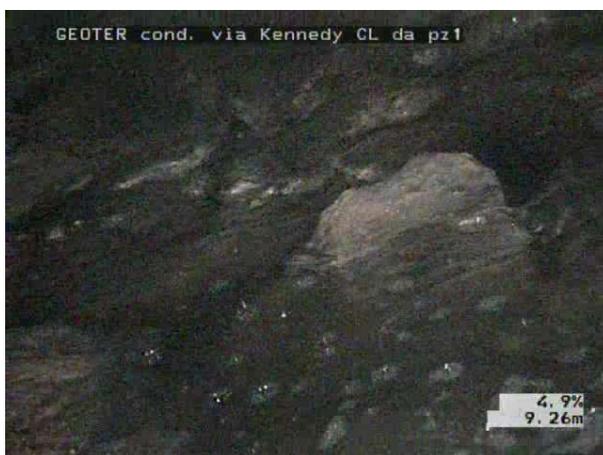
Comunque, da questa posizione è stato possibile notare come il canale in muratura fa una leggera curva a destra e che nel pavimento è presente un cedimento nella parte sinistra ed una possibile rottura nella parte centrale (vedi foto 9, foto 10 e foto 11).

Dalle indagini eseguite non sono stati evidenziati gravi cedimenti ne nella prima fase ne nella seconda fase.

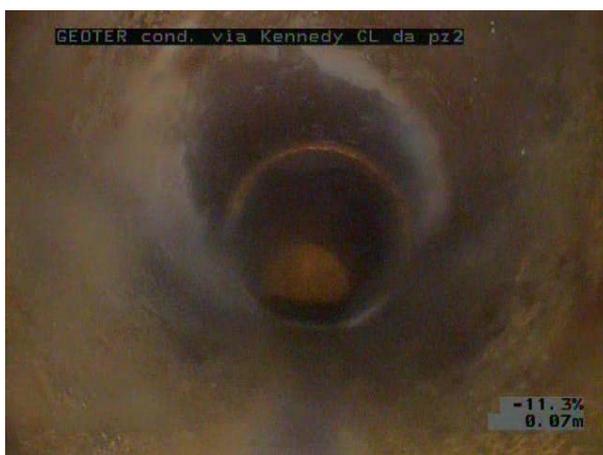
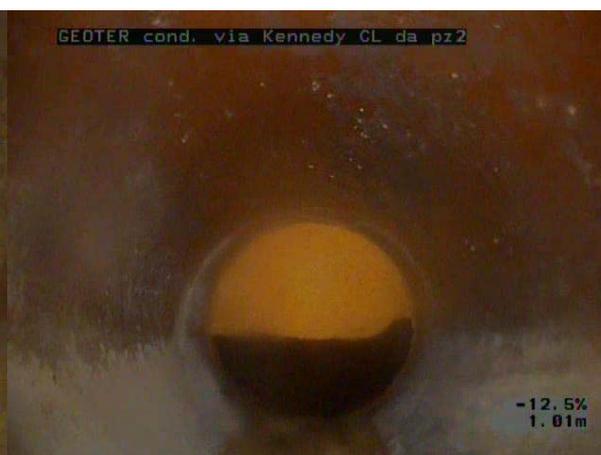
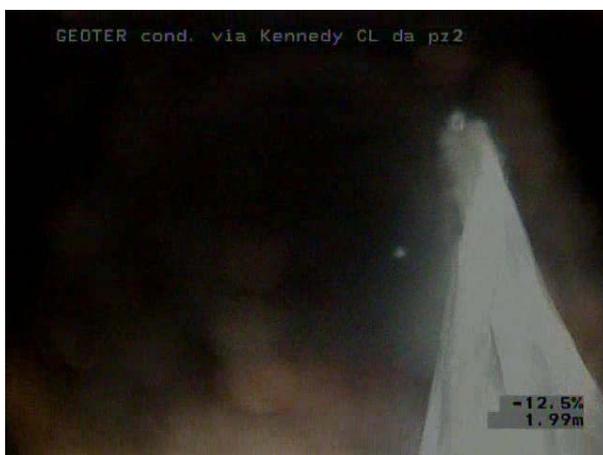
Lungo questo tratto non è stato riscontrato alcun problema ed il ROVVER si è fermato alla lunghezza di 1,99 m, anche perché alla fine del tubo si vende un salto per cui non è stato possibile andare oltre (vedi foto 12, foto 13 e foto 14).
